*Vision for genopførelse*

# BØRSEN

## **BØRSEN – Vision for genopførelse**

Udgivet af:  
Dansk Erhverv  
Børsen  
1217 København K  
[www.danskerhverv.dk](http://www.danskerhverv.dk)

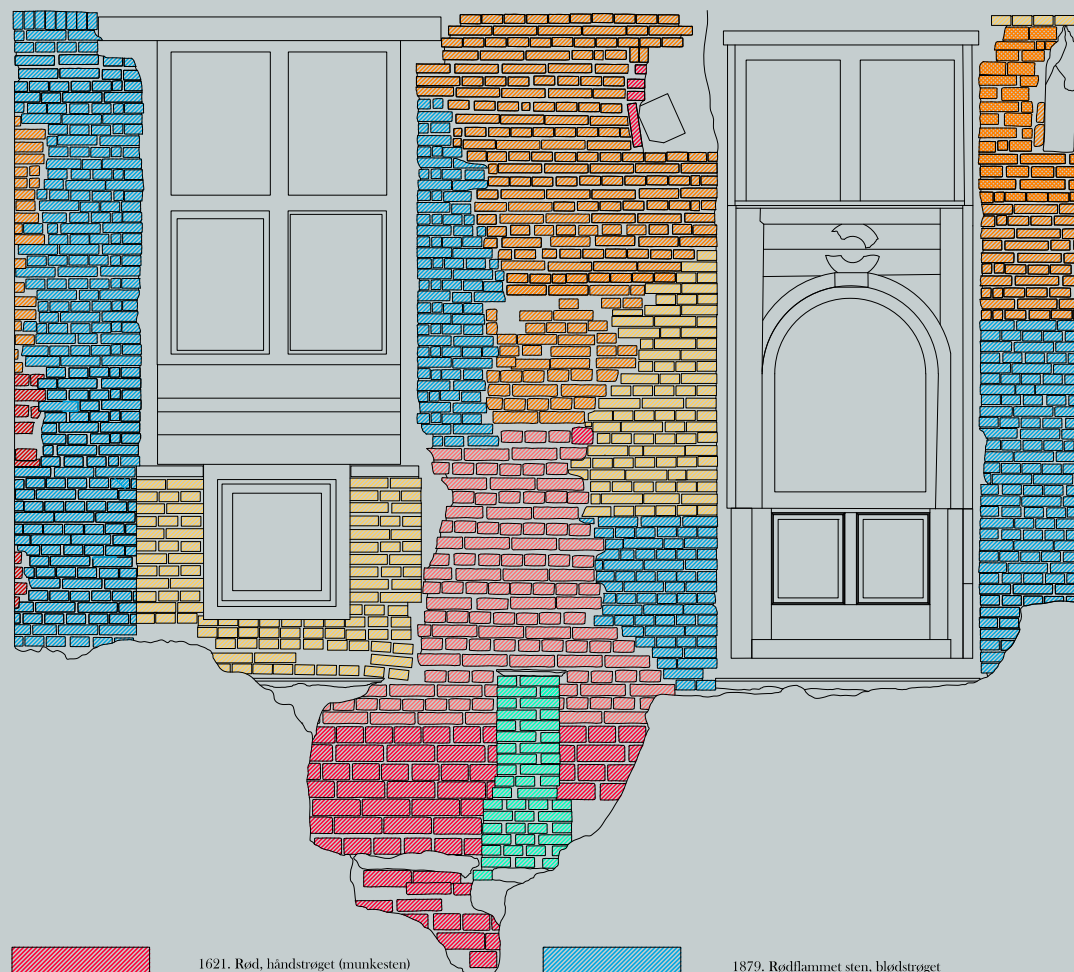
1621. Rød, håndstrøget (munkesten)  
235 x 120-135 x 80-95 mm

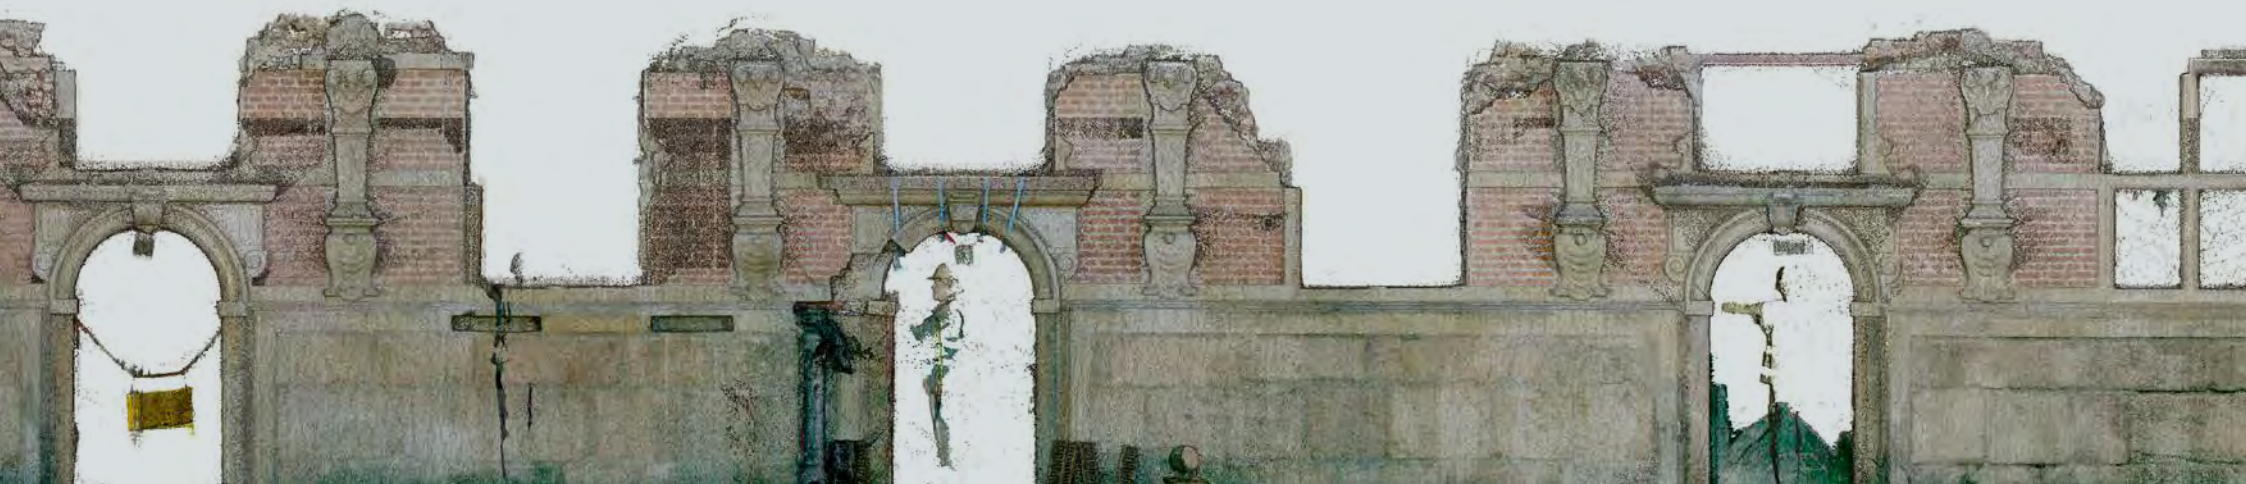
Illustration: Alberte Hyttel Reddersen, Thomas Kampmann og  
studerende fra Det Kongelige Akademi – Kulturarv, Transformation  
og Restaurering, 2024. Børsen. Bearbejdet laserscan, nordfacade  
brandtomt

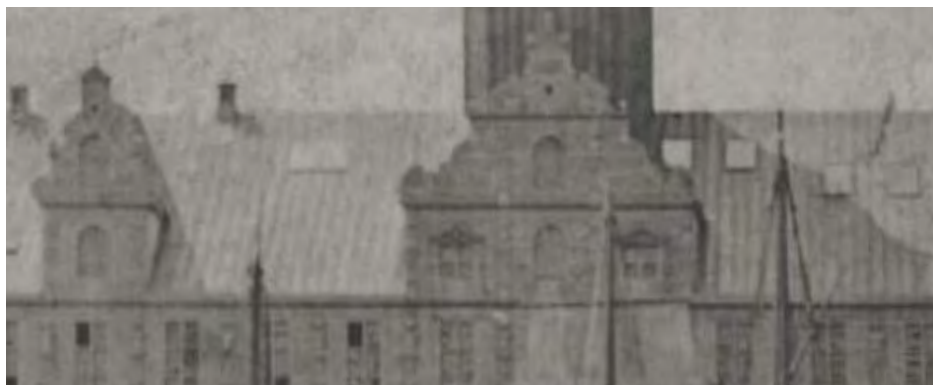
1864 – blytaget uden kviste, men med tagvinduer til ovenlys. Det Kgl. Biblioteks billedsamling, DT106085

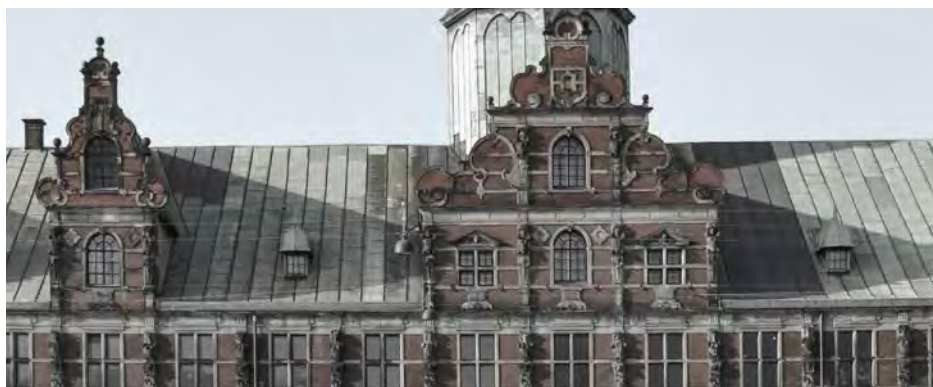
Foto 2020 – kobbertag med en tagkvist fra 1879

I taget var der før branden placeret 20 tagkviste – en mellem hver frontkvist – 10 på hver side af bygningen. De nuværende tagkviste er fra Fengers ombygning i 1879-83, og de er formgivet af Fenger i forbindelse med etablering af kobbertaget.

Tagkvistene i kobber bør så vidt muligt bevares sammen med kobbertaget.

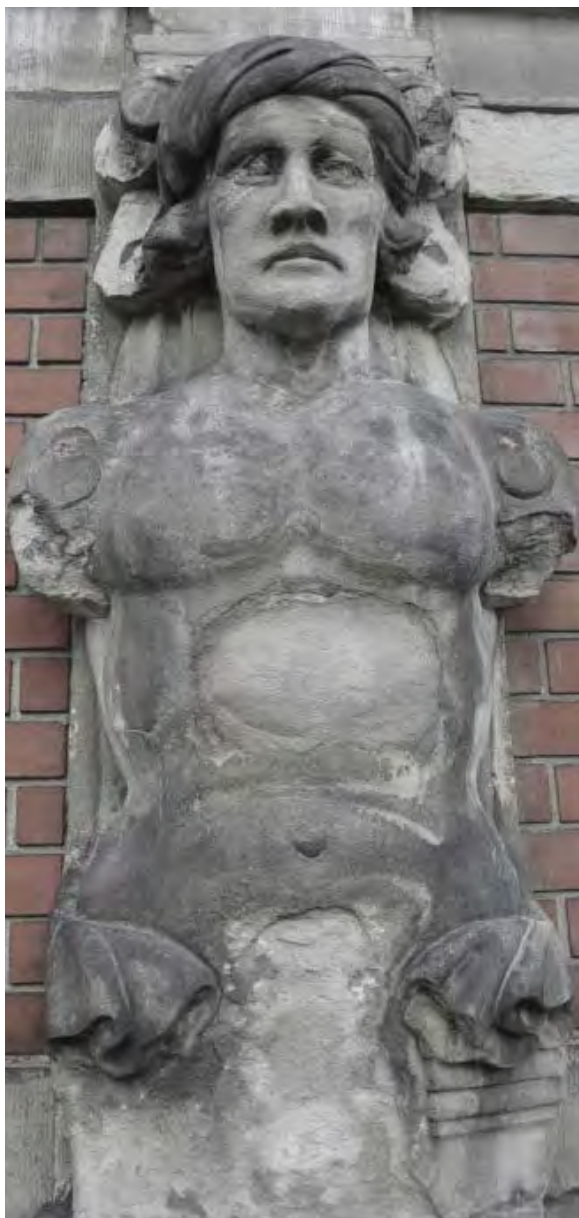
Hele figuren er meget skæv med store buler og grater. Profileringen temmeligt voldsomt fordrejet, og delvist helt bortforvitret. Disse deformiteter skyldes, at den originale afstøbning er lavet i lerform. Skuldrenes position og udformning er velbevaret. Turbanen er i fin tilstand, krøllerne herunder er stærkt forvitrede, men aflæselige. Ansigtet delvist modelleret op i cement. Det meget lange ansigt er karakteristisk, og findes magen til på en (måske original) herme fra Baldersbæk. Denne afstøbning er brugt som reference

Figurer udskiftes, hvis skadesomfanget er af betydning for figurens udtryk.

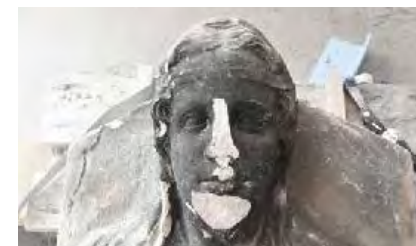
Tab i ansigt. Flere, større sår i ansigtet, der har betydning for figurens samlede udtryk. Figuren nyhugges

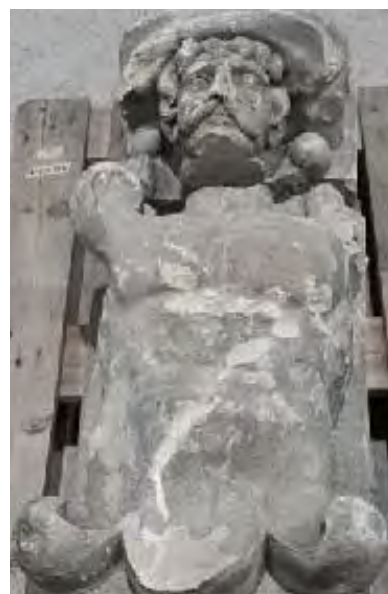
Hoved delt fra krop. Tabt næse. Sår på kroppen. Figuren nyhugges

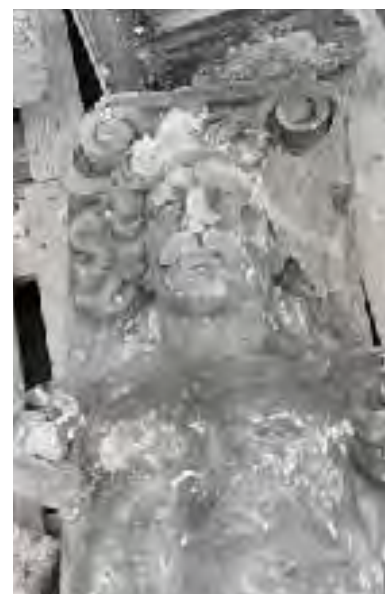
Større tab i ansigt, der har betydning for figurens samlede udtryk. Figuren nyhugges

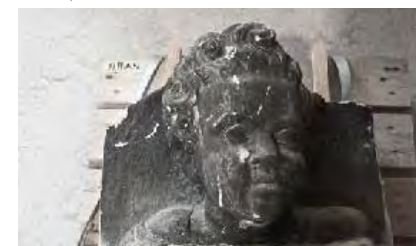
Hel figur, næsten intakt. Figuren er sodskadet efter længerevarende brand i vindue. Figuren forsøges sodafrensnes. Figuren bevares hvis sten ikke er skadet af for høj temperatur

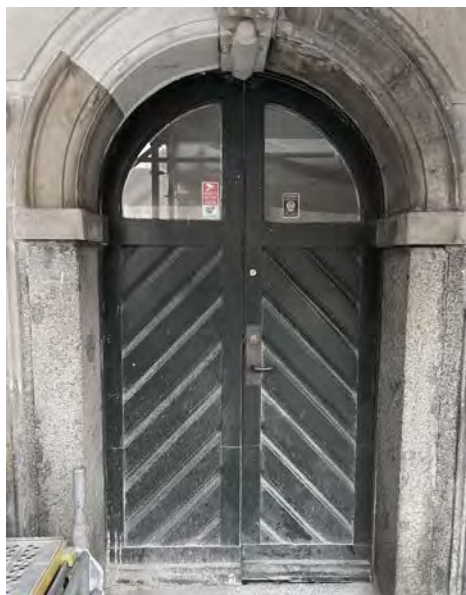
Udvendig dør, 2024

En gentænkning af adgangsdørene i børsbygningens facader vil styrke bygningens facadeudtryk og samlede fortælling. Udfordringer ved at tegne en ny dør til børsbygningens facader er, at få den indarbejdet i facadens nuværende komposition samt at sikre, at der kan komme lys ind i stueetagens rum.

Det vil styrke børsbygningens arkitektur, at stueetagens takfast placerede døre aflæses som døre både ude og inde. Der ønskes en bearbejdning af døre i forhold til facadeudtryk og øget lysindfald i stueetagen.

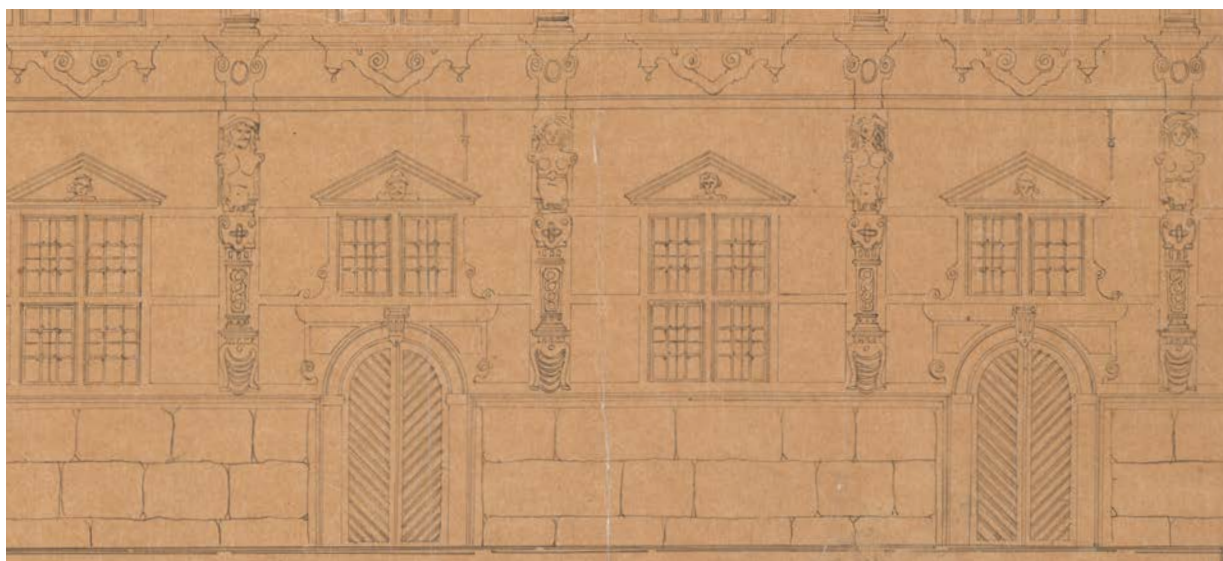
Ambergs tegning, 1863. Det Kgl. Biblioteks tegningssamling, ark\_3866a

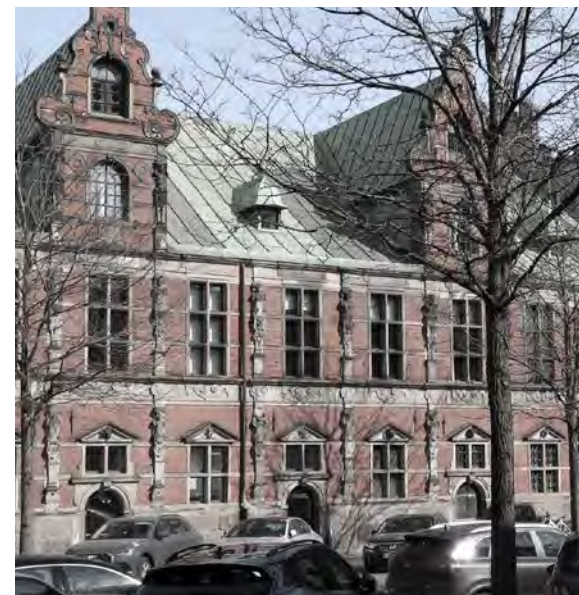
Vinduer opleves som sandstensindfatninger med sorte huller bagved

Et opsporsset vindue i fire eller seks ruder vil kunne styrke oplevelsen af Børsbygningens facade. En ændring af vinduer vil skulle ansøges hos SLKS.

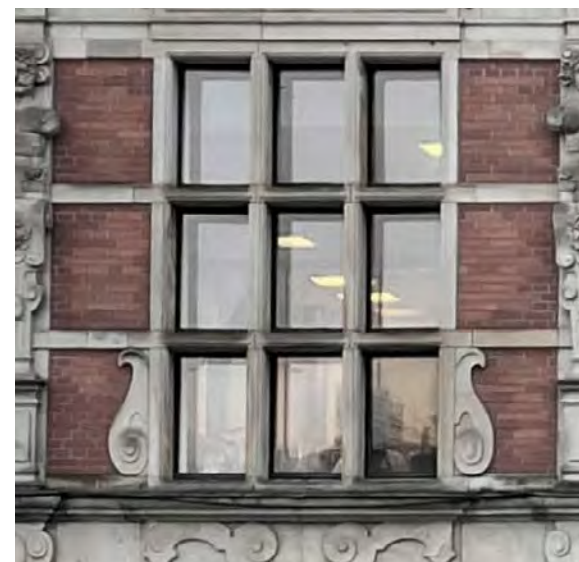
Mørke rammer, reflekterende ruder

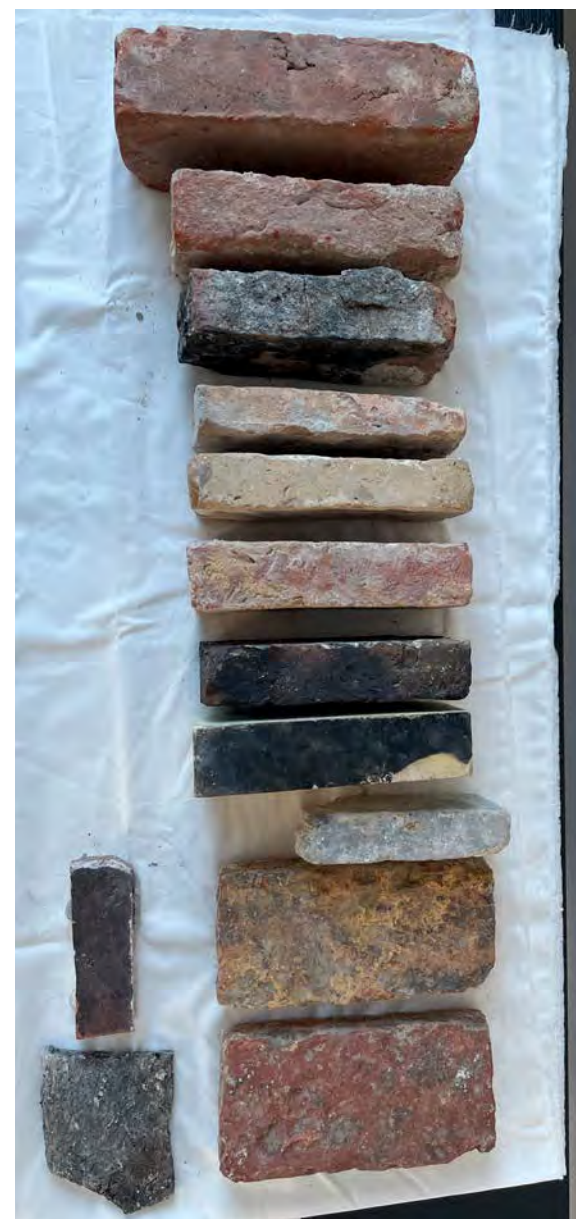
Kortlægning af mursten fra bygningsarkæologisk undersøgelse af Børsens brandtomt

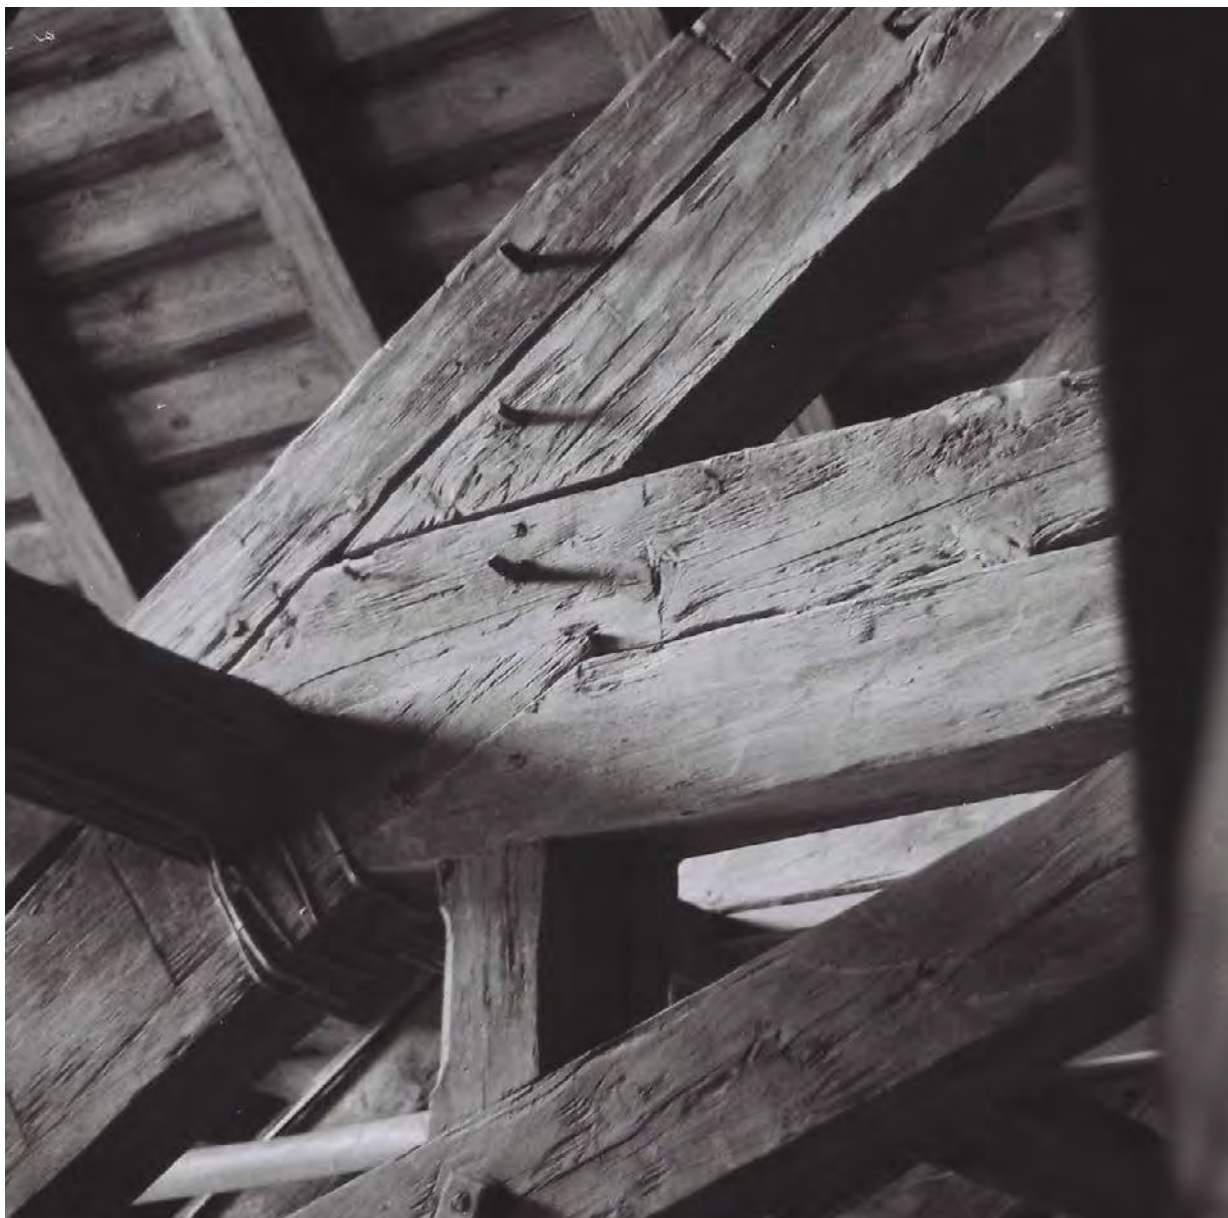
Tagkonstruktion i Børsens tagrum

Konstruktionen er oprindelig opbygget med smedejernsforstærkninger til de store hængeværker – forstærkninger der er blevet suppleret ved de mange ombygninger. Med forlæg i den bevarede konstruktion opbygges den nye tagkonstruktion magen til.

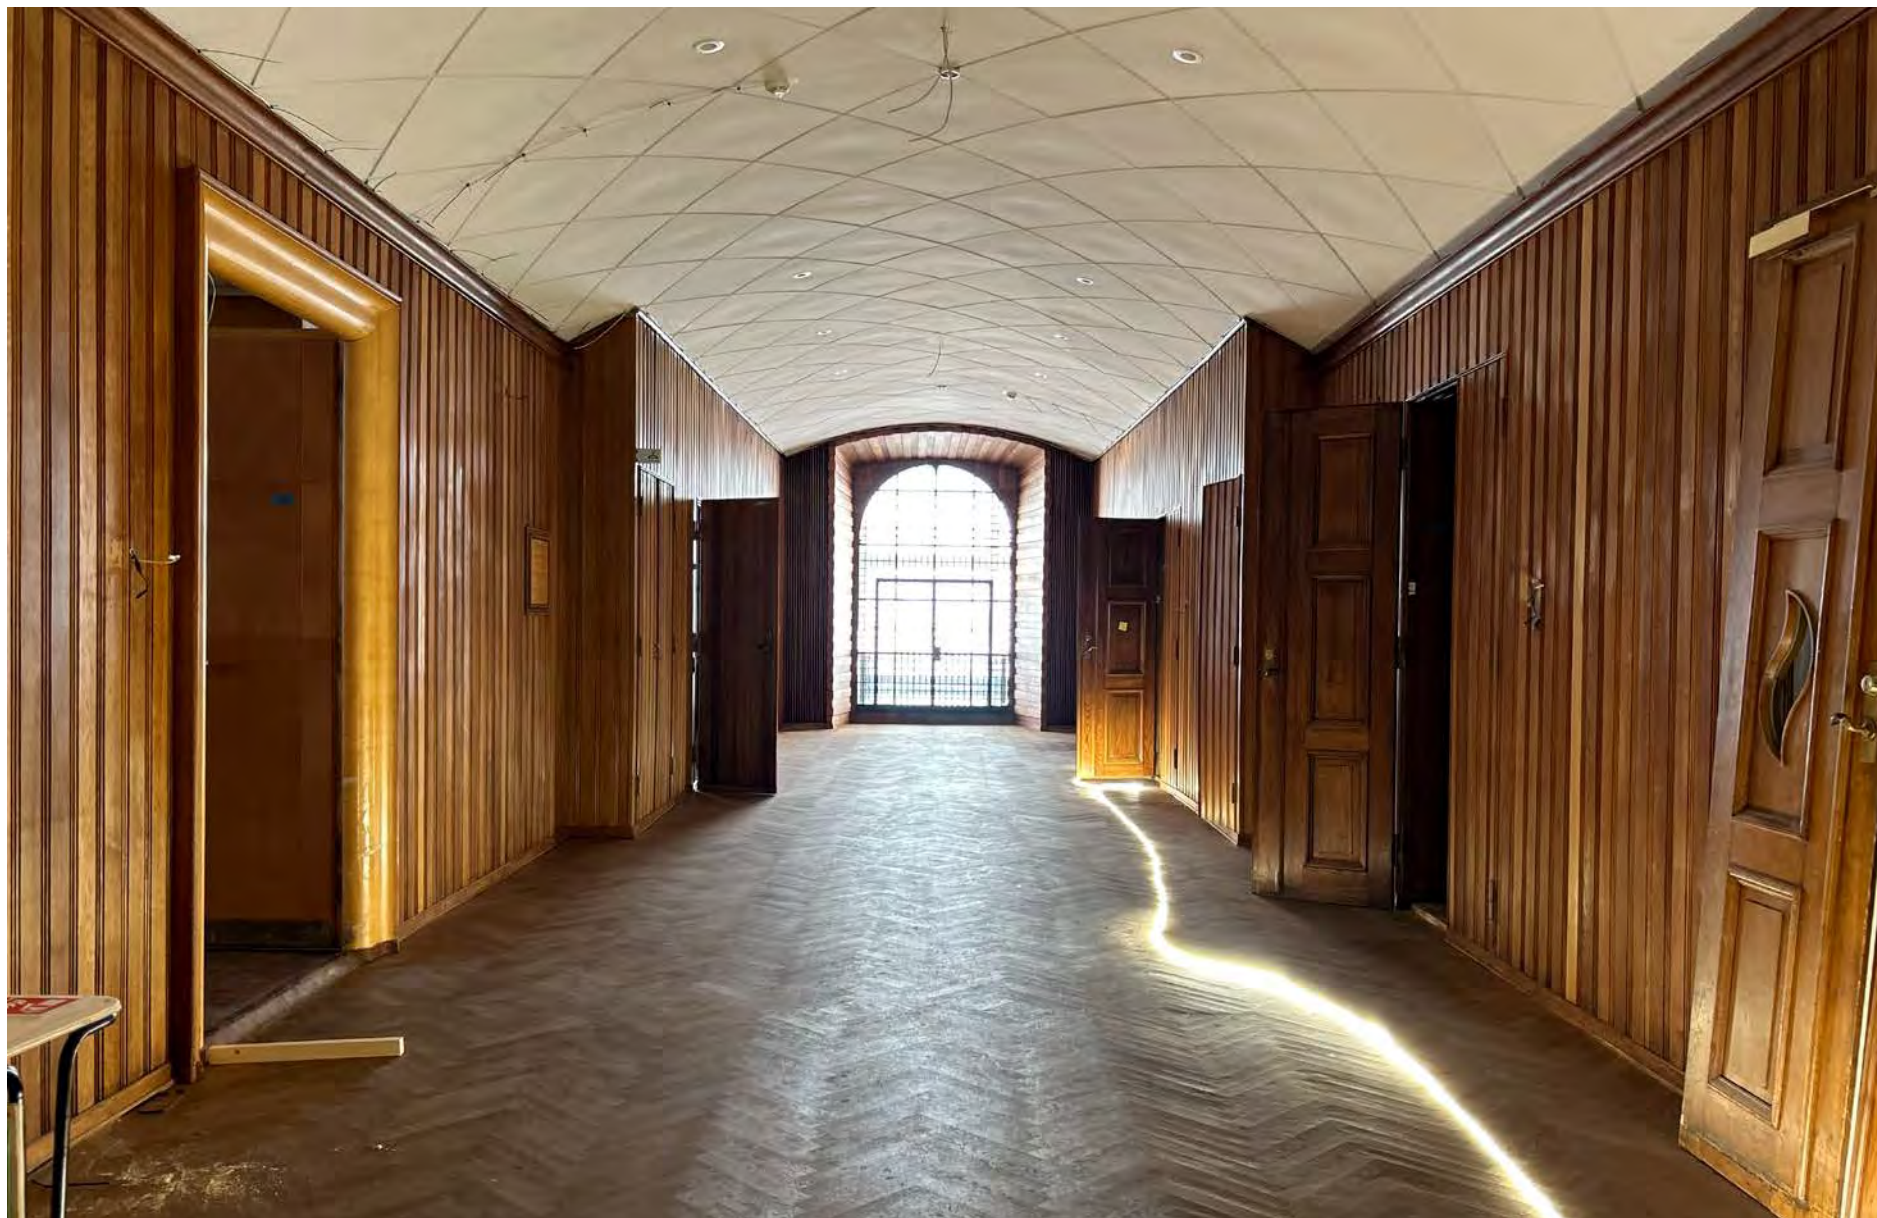
Børsgangen 2025. Indretningen er et udpræget modernistisk greb uden arkitektonisk sammenhæng med det oprindelige, eventyrlige bygningsudtryk.  
Foto: Merete Lind Mikkelsen

Arkitektonisk har Børsgangen ikke bærende værdi, da den dominerer etagen og ikke forholder sig til bygningens fredningsværdier.

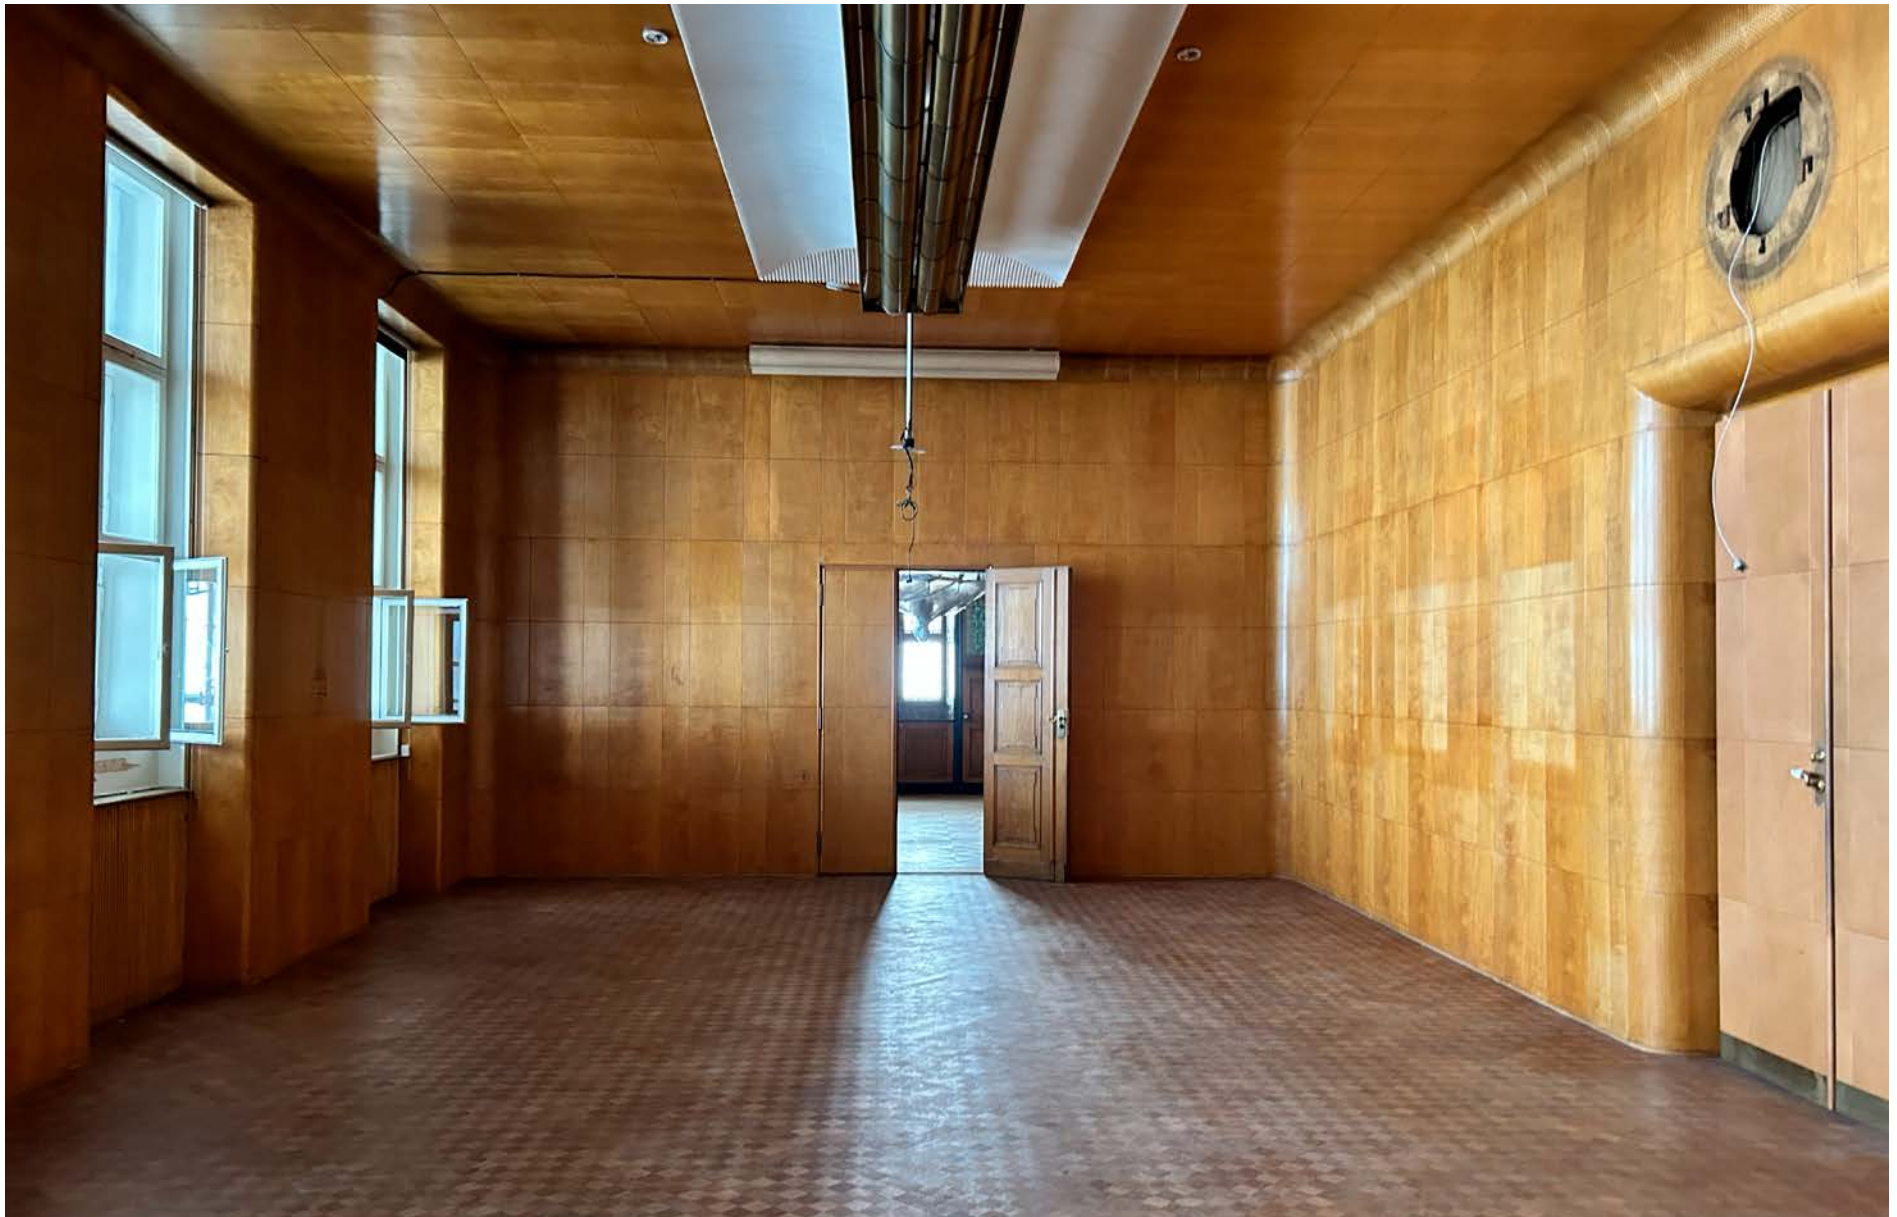
Komitésalen 2025. Indretningen er, som i Børsgangen, uden sammenhæng med bygningens oprindelige udtryk, men i dette rum med et overbevisende arkitektonisk udtryk, der kan indgå i den samlede struktur.  
Foto: Merete Lind Mikkelsen

Komitésalen har væsentlig kulturhistorisk værdi med sin tidstypiske aptering, der vidner om, at Grosserer-Societetet ønskede at gå forrest med ny teknologi og nye materialer.

Rummets aptering har endvidere arkitektonisk værdi, da salen næsten som en kuriositet i den store etage viser en arkitektonisk bearbejdning på højt niveau uden at dominere resten af bygningen.

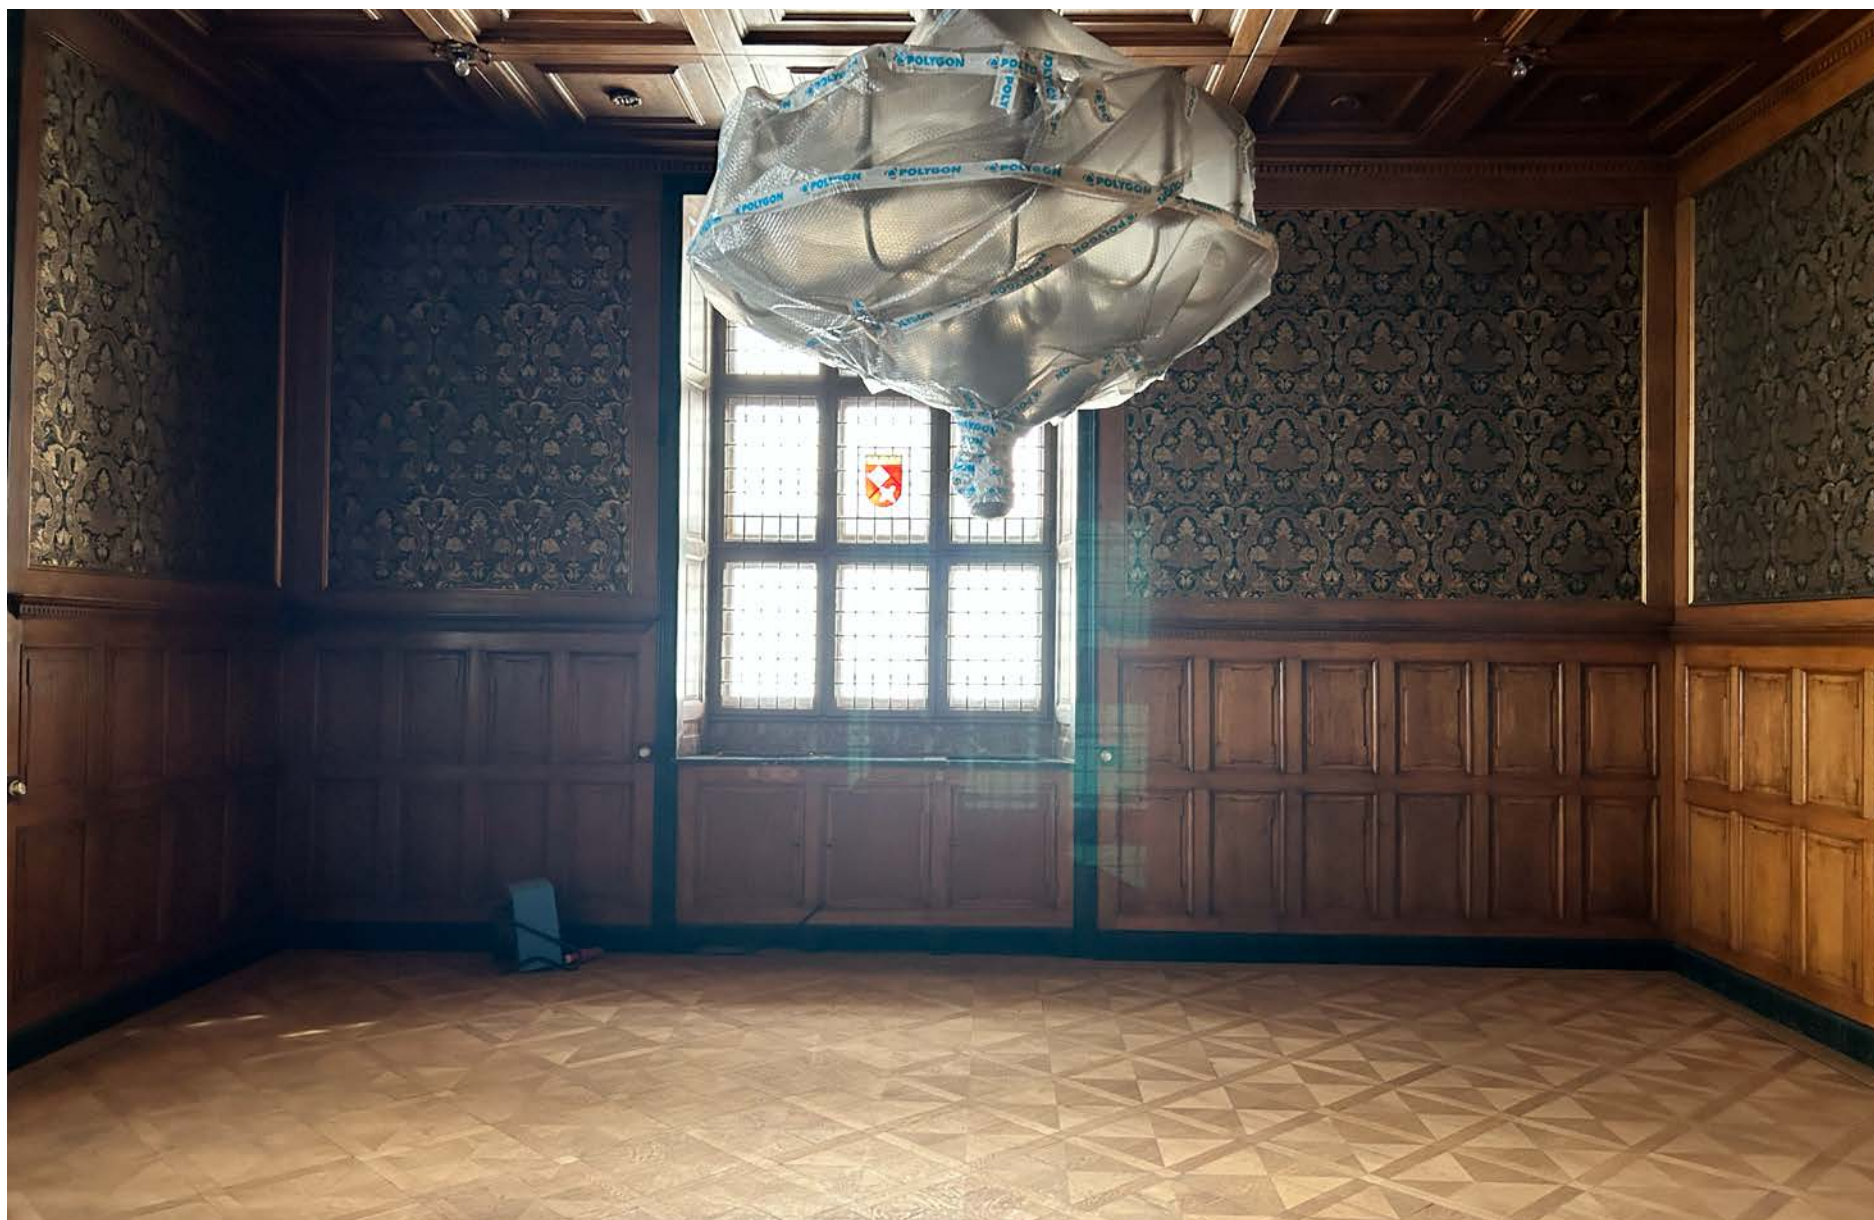
Formandens Værelse 2025. Den traditionelle aptering fra 1800tallet – med et nyere gulv – og det sænkede kasetteloft har markant kulturhistorisk betydning.  
Foto: Merete Lind Mikkelsen

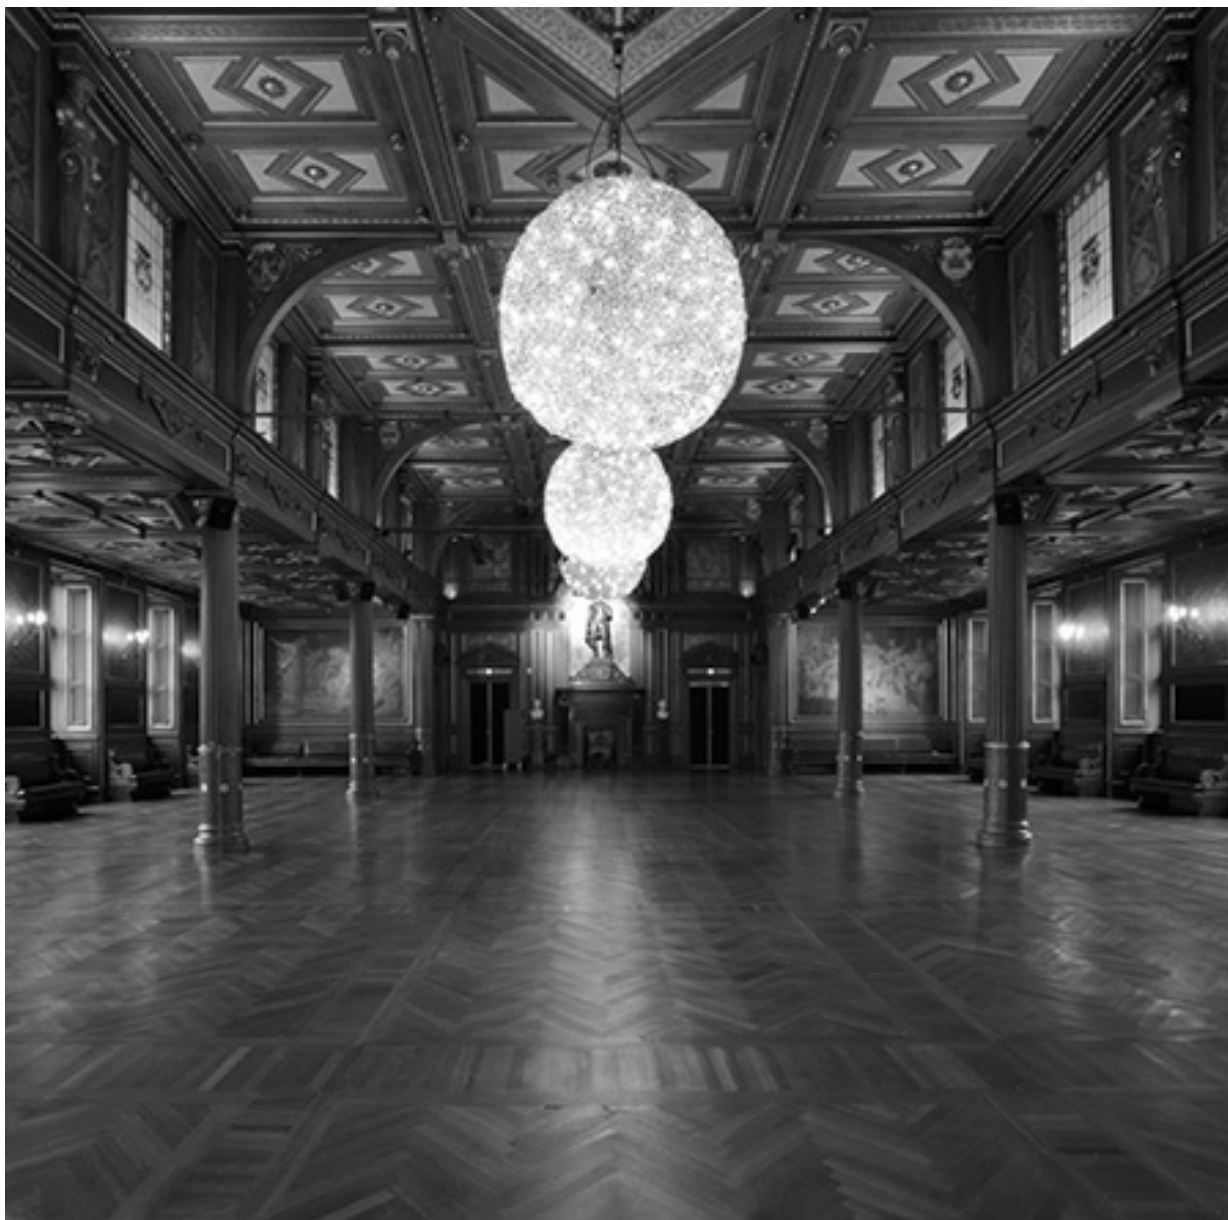
Børssalen inden branden. Rummet har et historicistisk udtryk, der – forsøgsvist – rækker tilbage til renæssancen. Her er mange detaljer, der fanger øjet.

Børssalen har altid været storslået – enten i størrelse, i form eller i detaljering. Dens kulturhistoriske værdi har været stor, mens den arkitektoniske værdi i den form, salen havde før branden i 2024, ikke har været væsentlig.

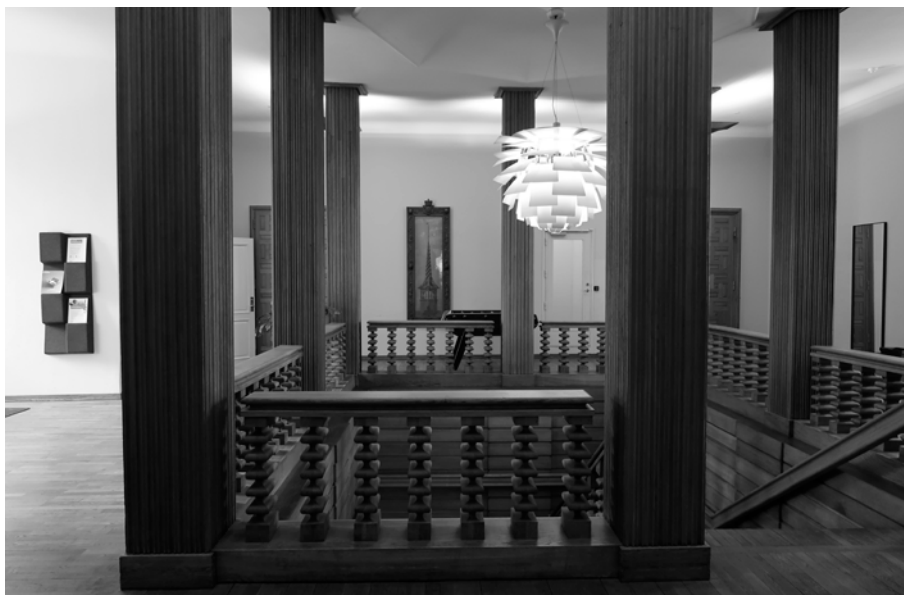
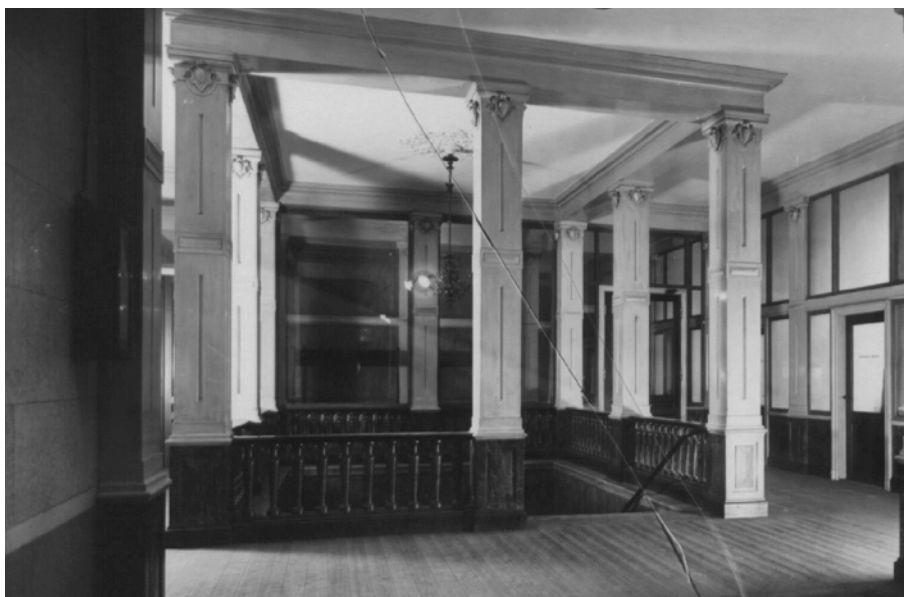
Et udsnit af Gottlobs ombygninger: Øverst trapperummet med den aptering, han indsætter i stedet for den nedenfor viste.  
Foto: øverst: Dansk Erhverv. Nederst: Peter Elfelt, Det Kongelige Bibliotek, DT005349.tif

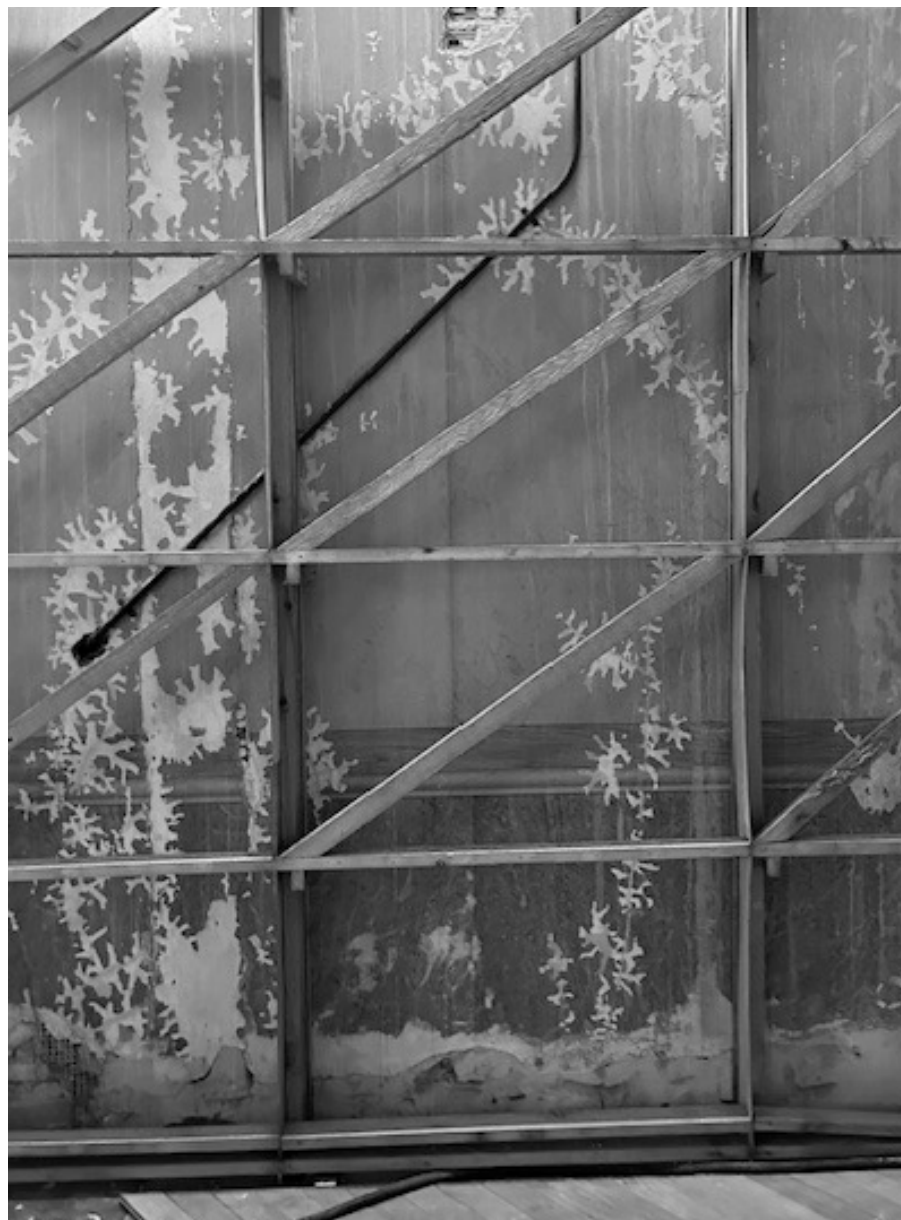
Det, der gemmer sig bag væggene i Børsgangen: bemalede overflader og detaljer - og installationer.  
Foto: Merete Lind Mikkelsen

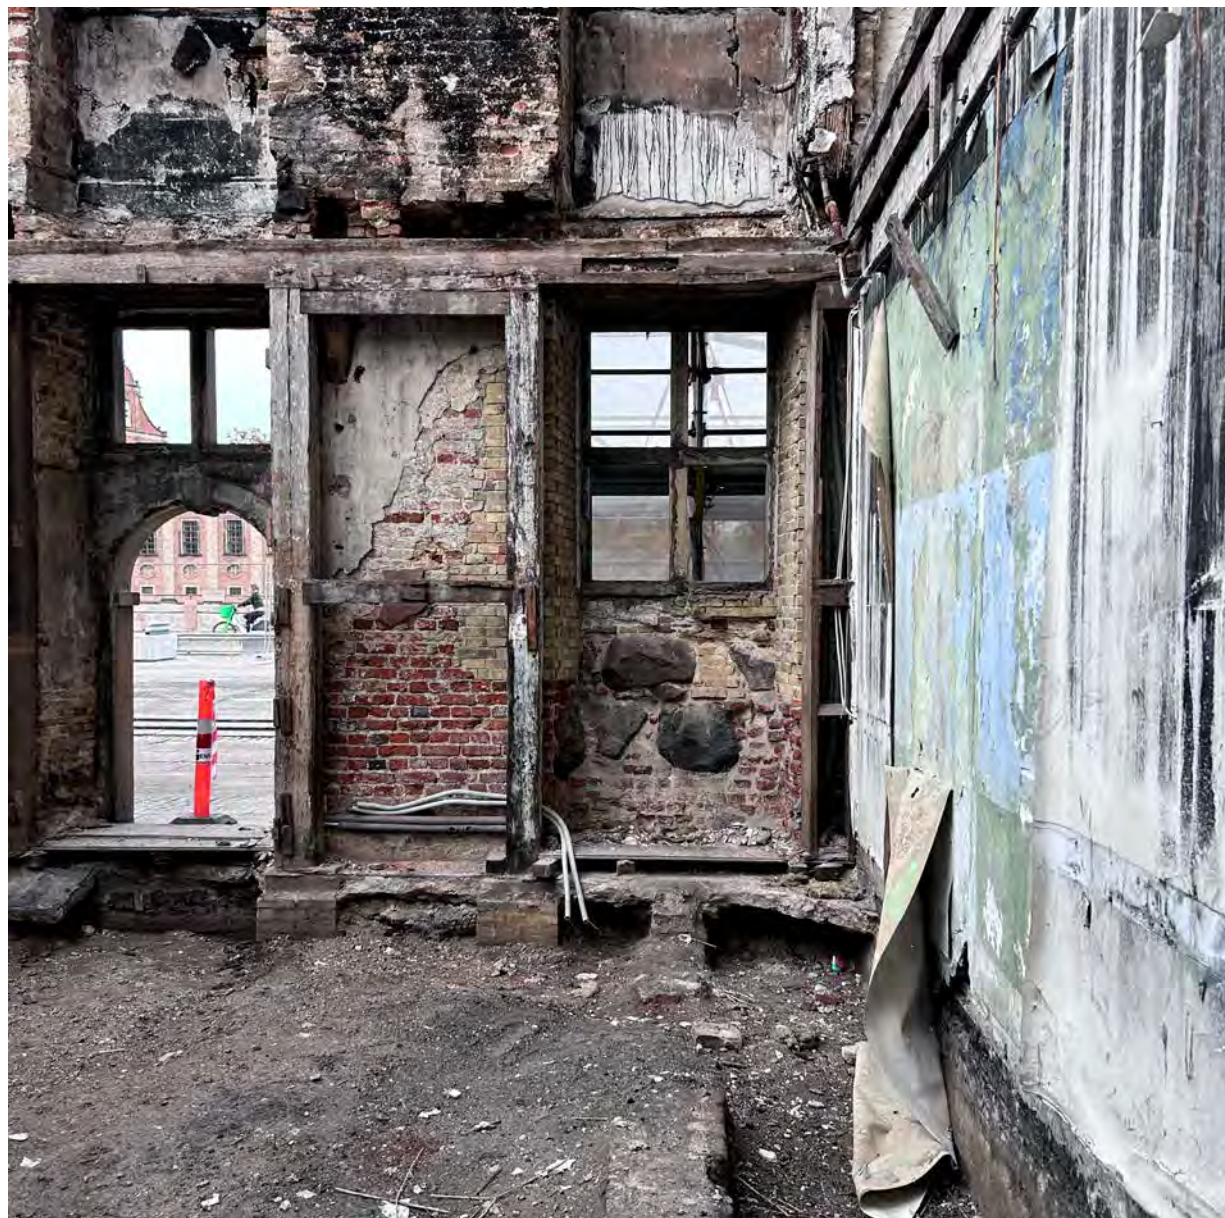
Den oprindelige struktur i Børsen står blottet efter branden og i stor kontrast til de nye, næsten scenografiske tilføjelser. Her ses det oprindelige skillevægsgfundament og de fint proportionerede vindues- og døråbninger i facademuren. Foto: Merete Lind Mikkelsen

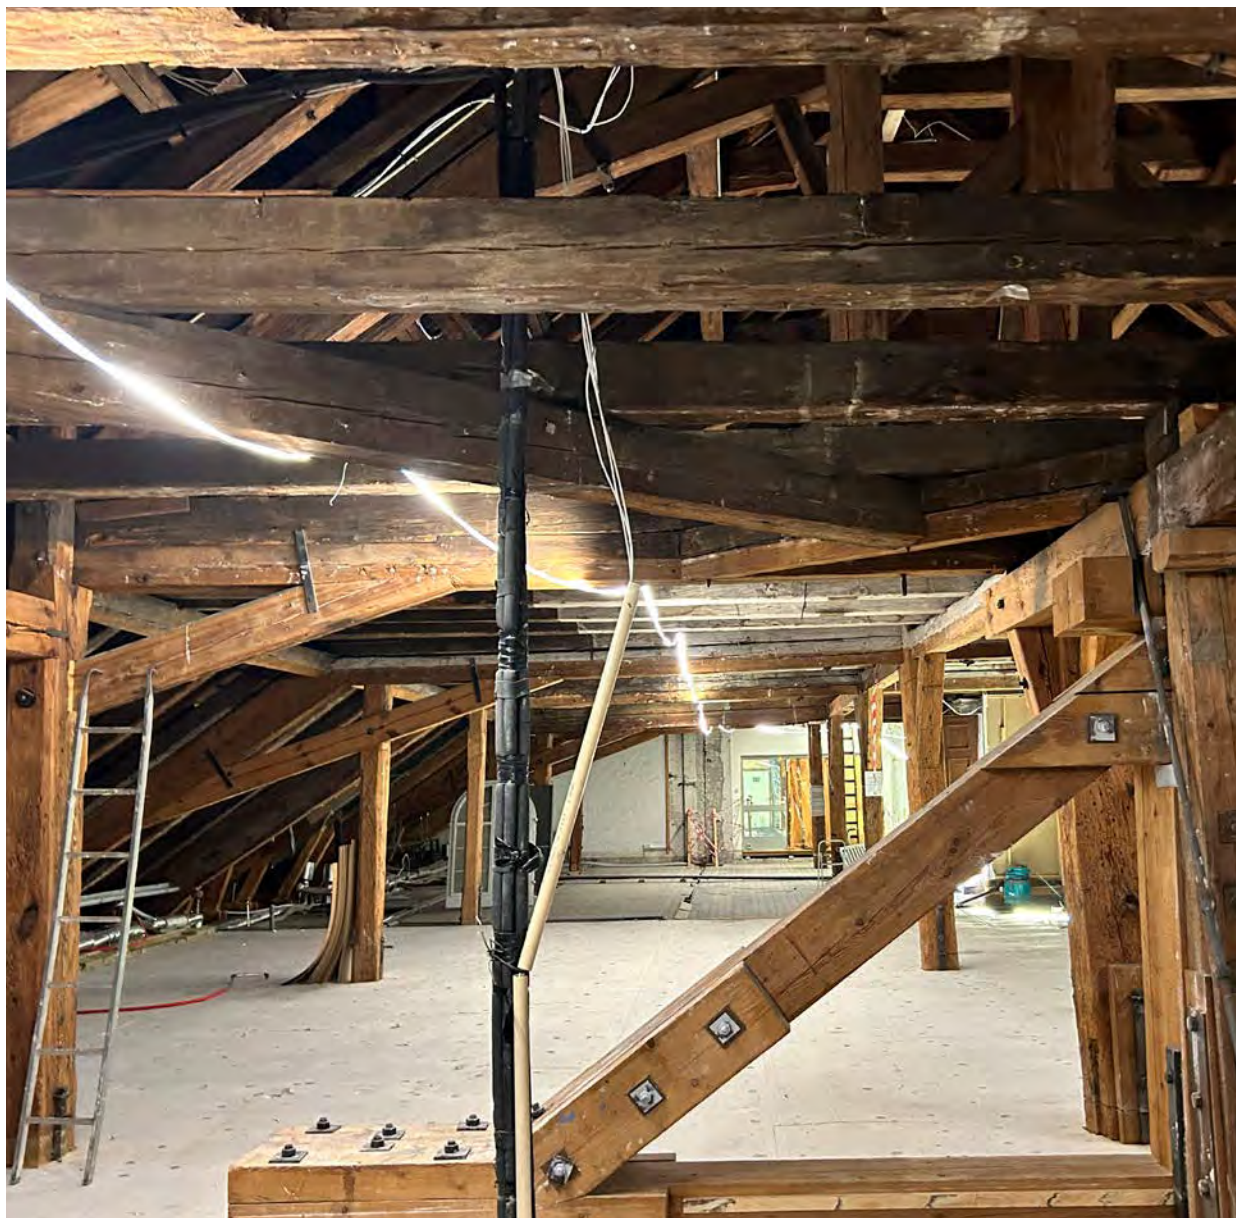
Tagrummet, der står tilbage efter branden. Nyindretning kan understrege enkeltheden på etagen – og de nye funktioner vælges, så de passer til rumlige karaktertræk.  
Foto: Merete Lind Mikkelsen
