*Vision for genopførelse*

# BØRSEN

## **BØRSEN – Vision for genopførelse**

Udgivet af:  
Dansk Erhverv  
Børsen  
1217 København K  
[www.danskerhverv.dk](http://www.danskerhverv.dk)

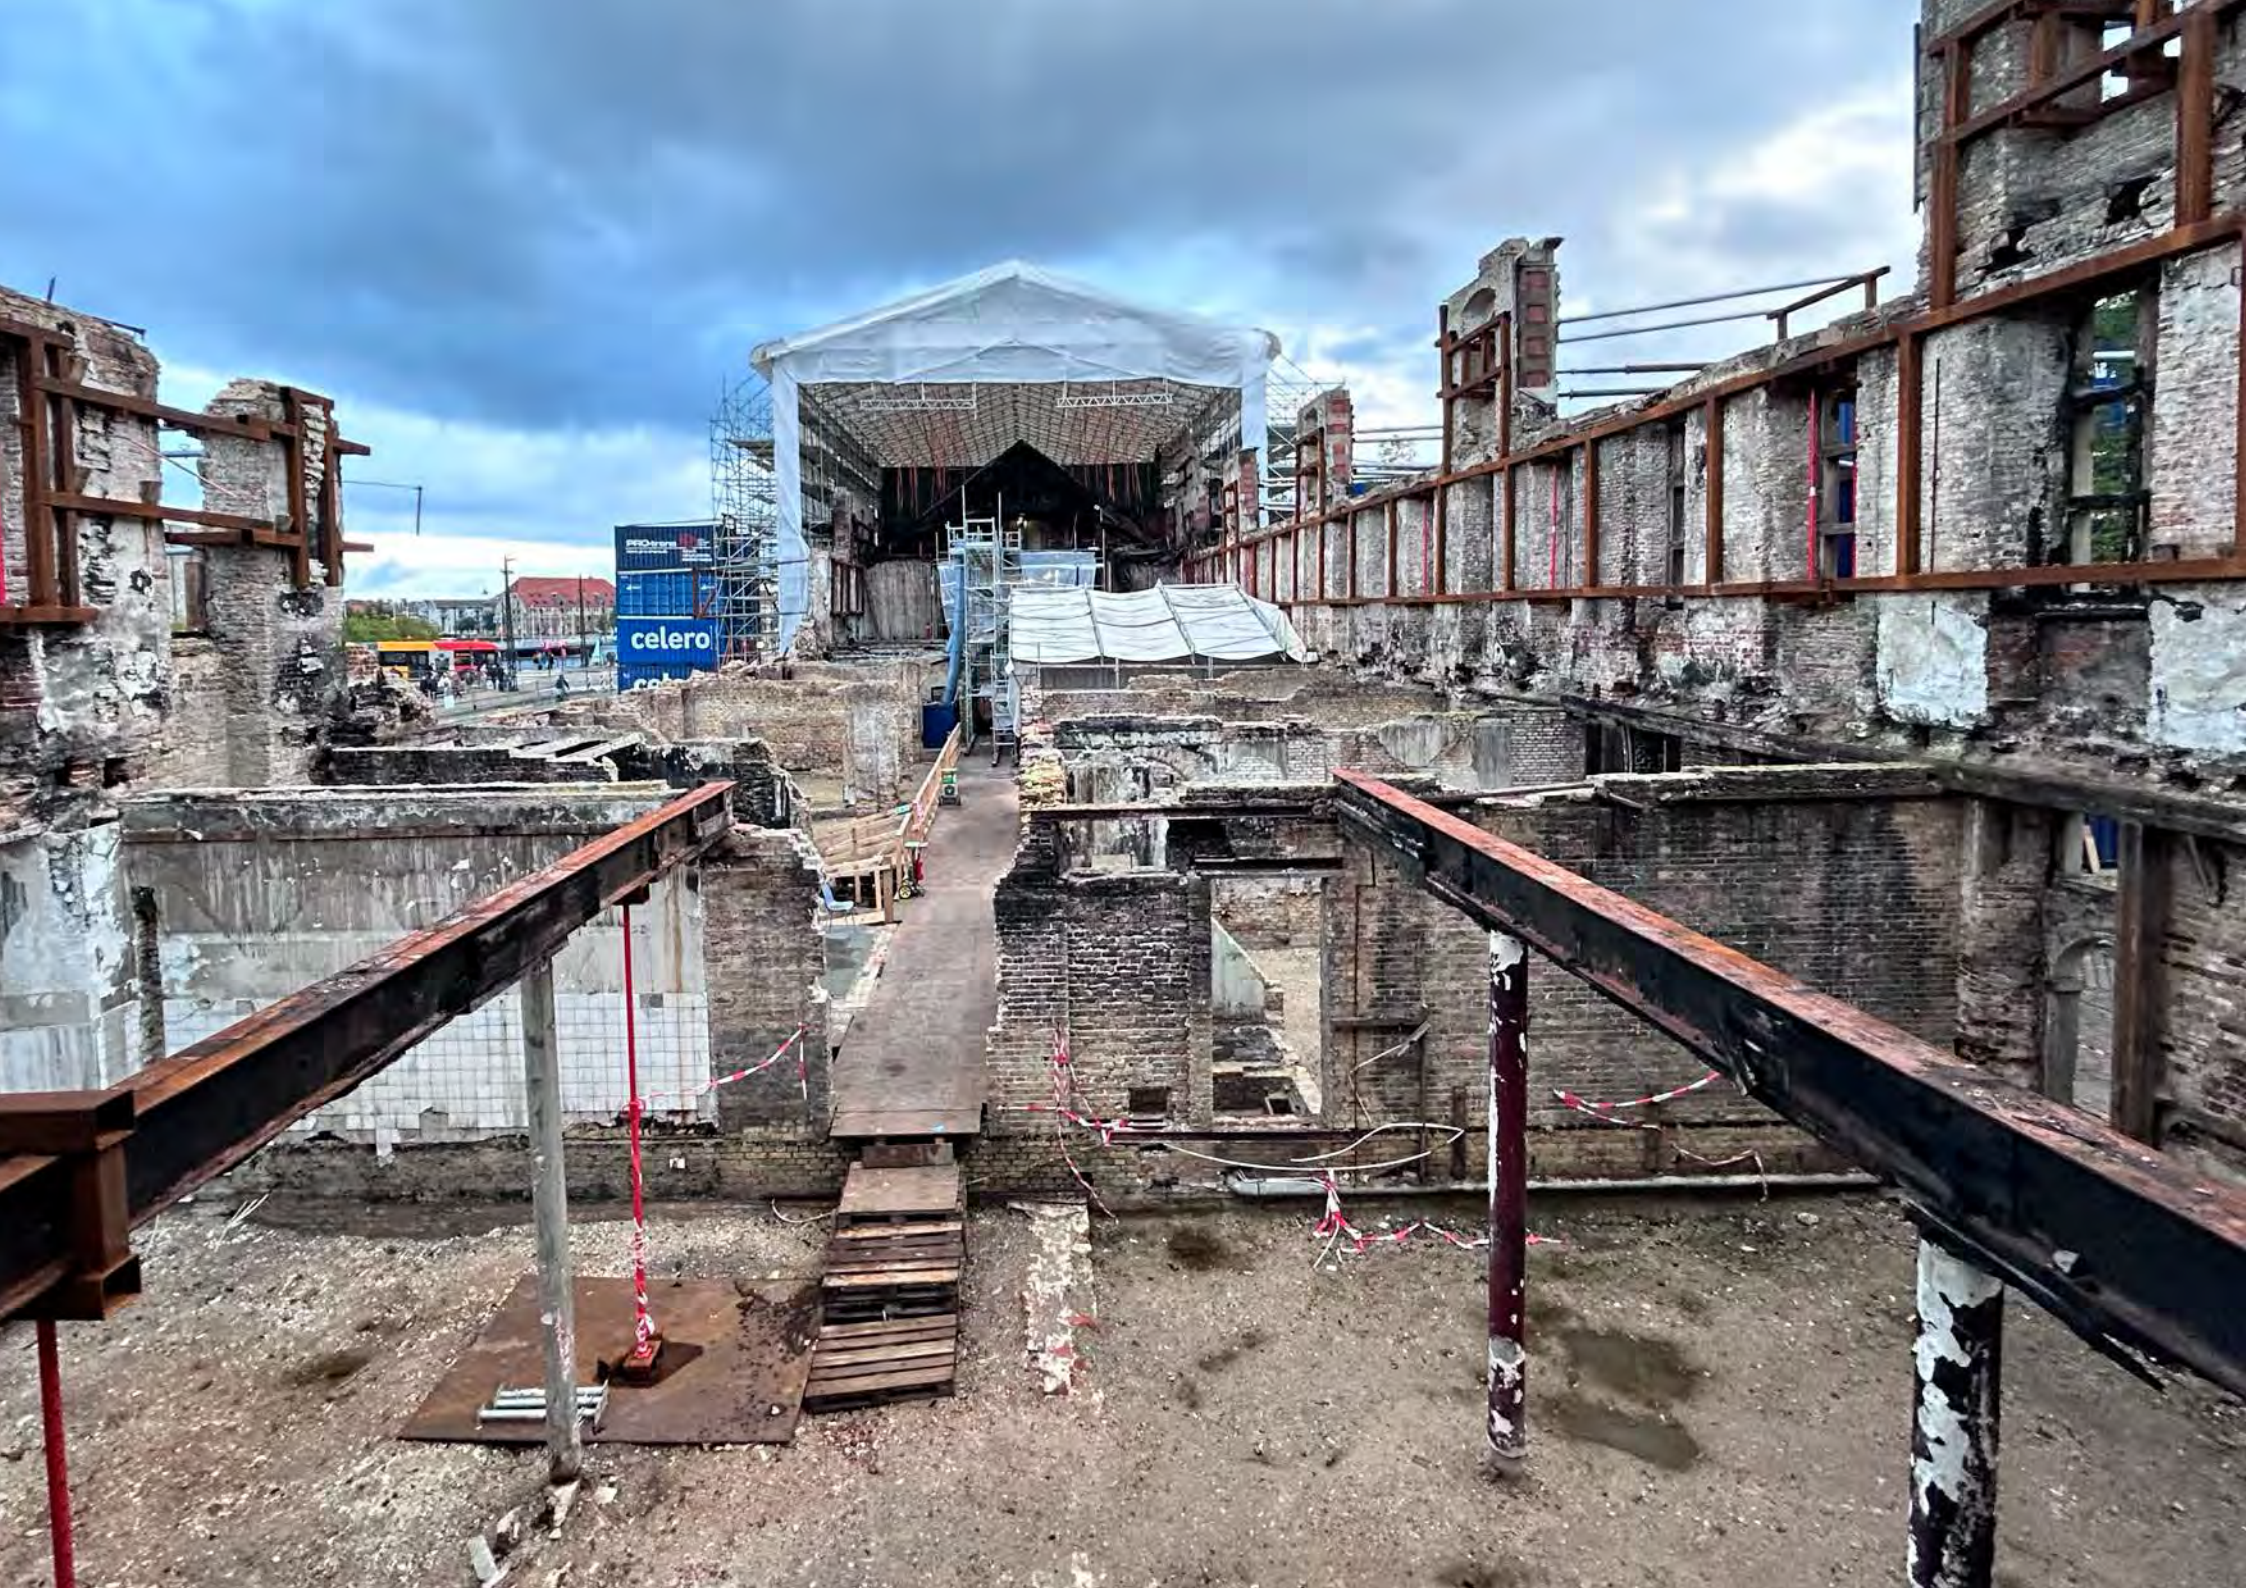
Mørkegrå områder viser principper for lodrette forbindelser i form af trapper og elevatorer. Grå områder er områder, hvor struktur og form i hovedtræk bevares uændrede.

BEMÆRK at hoveddisponeringen skal opretholdes samtidigt med, at huset brandsikres på hensigtsmæssig vis. Alle installationer skal underordne sig hovedstrukturen.

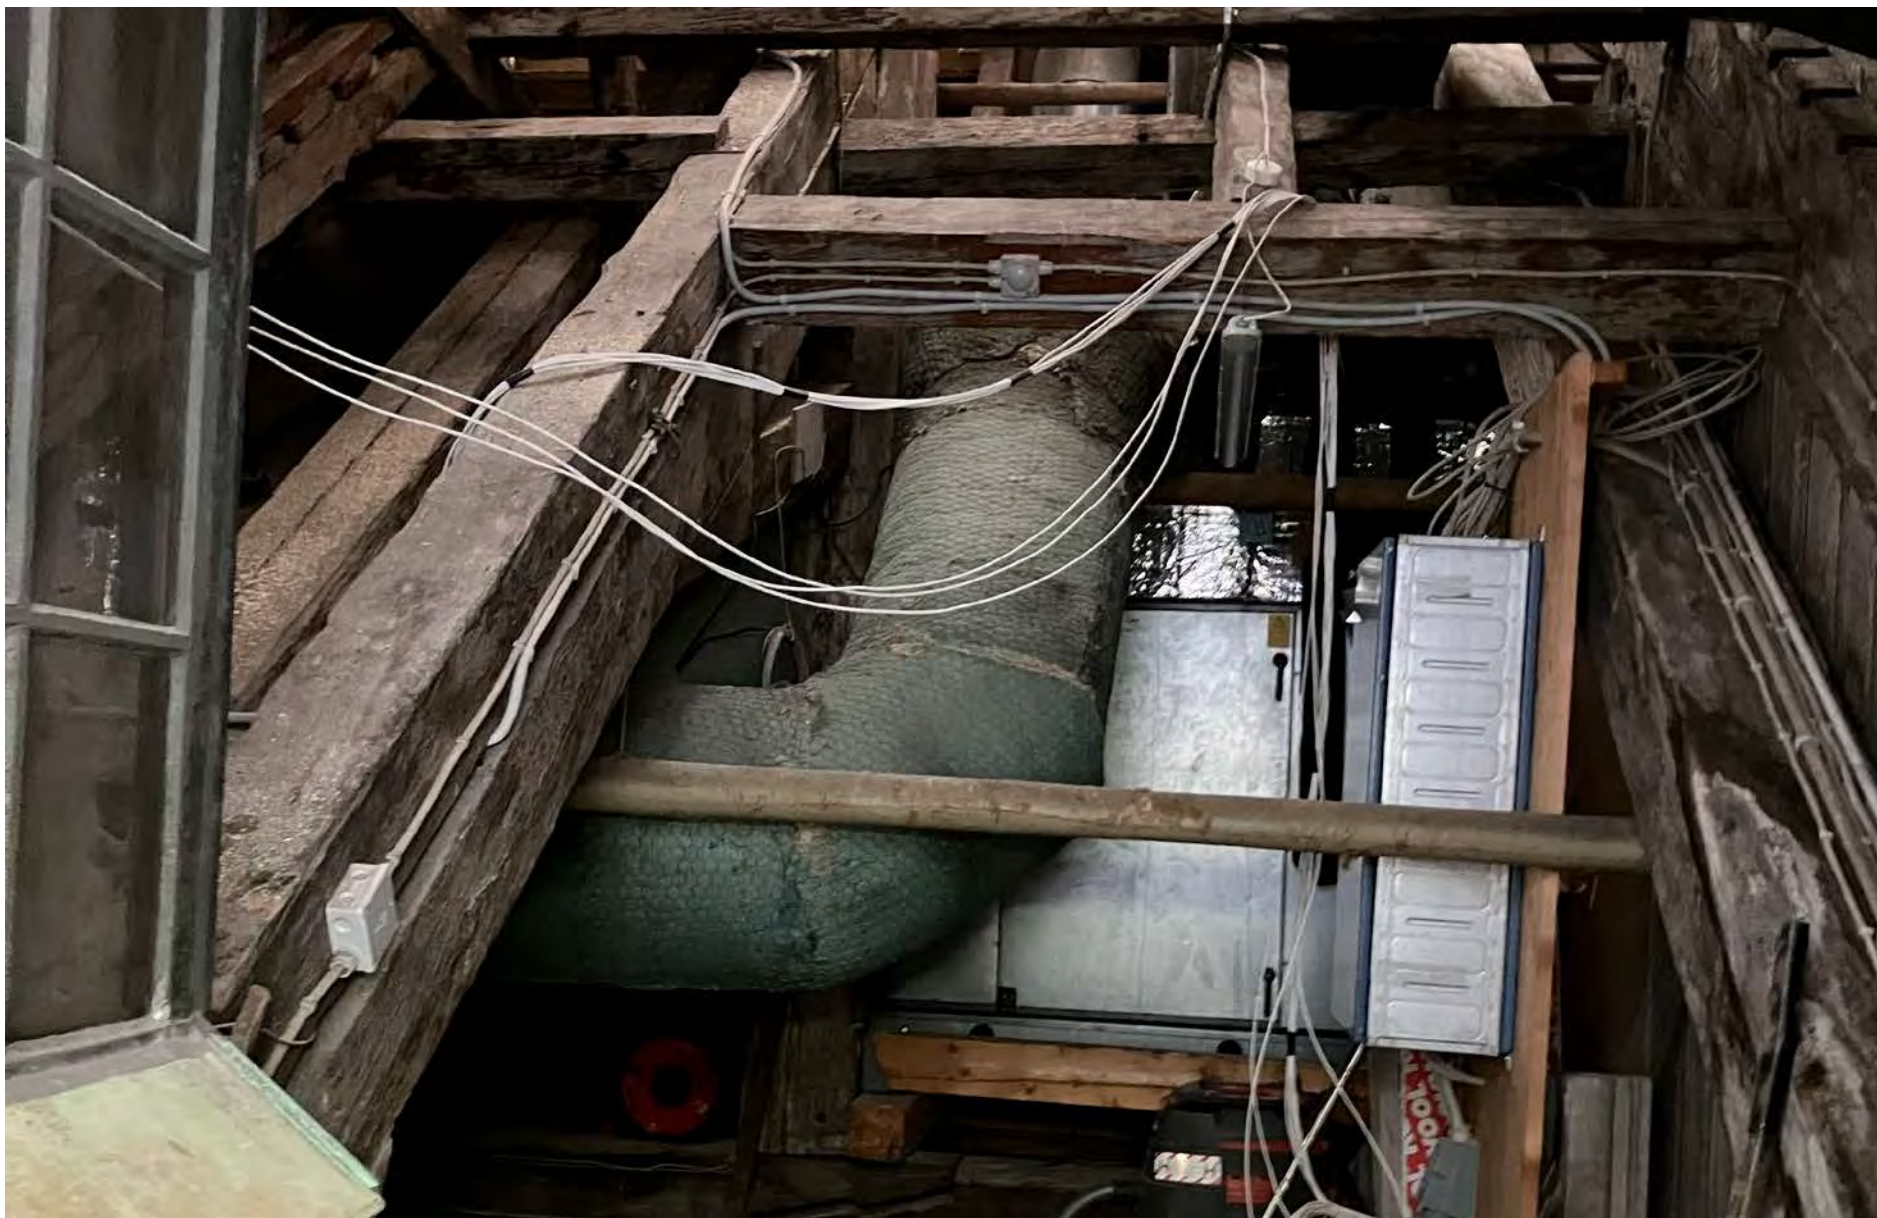
De gamle ventilationsanlæg var snoet ind i den gamle konstruktion alt efter hvad der var muligt. Mange installatører har været vanskelige at komme til efterfølgende

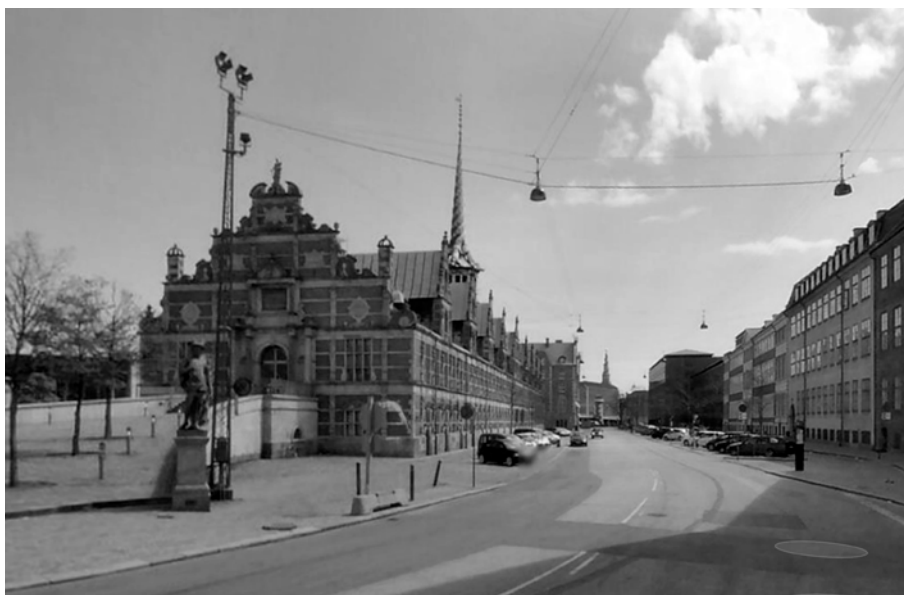
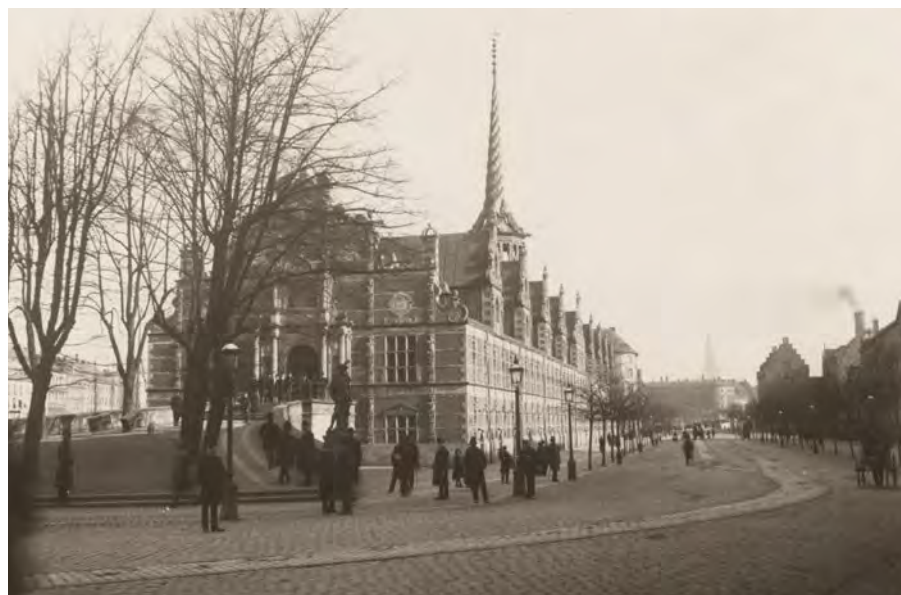
2024

Den oprindelige forbindelse mellem Børsen og Christiansborg Slotsplads er nu delt af en bred tosporet vej. Den oprindelige sammenhængende plads er nu delt i to mindre pladser.

Der er et potentiale i at gentænke Børsens sammenhæng med hele Slotsholmen, herunder rampens oprindelige forbindelse med Slotspladsen.

Potentiale for forskønnelse af Slotsholmsgade.  
Det Kgl. Biblioteks billedsamling, DTo18994
